Rapport de diagnostic des polluants de construction (AT) Avant-travaux

24101803ATPLP - Version n°1

Commerce

Grand-Rue 6

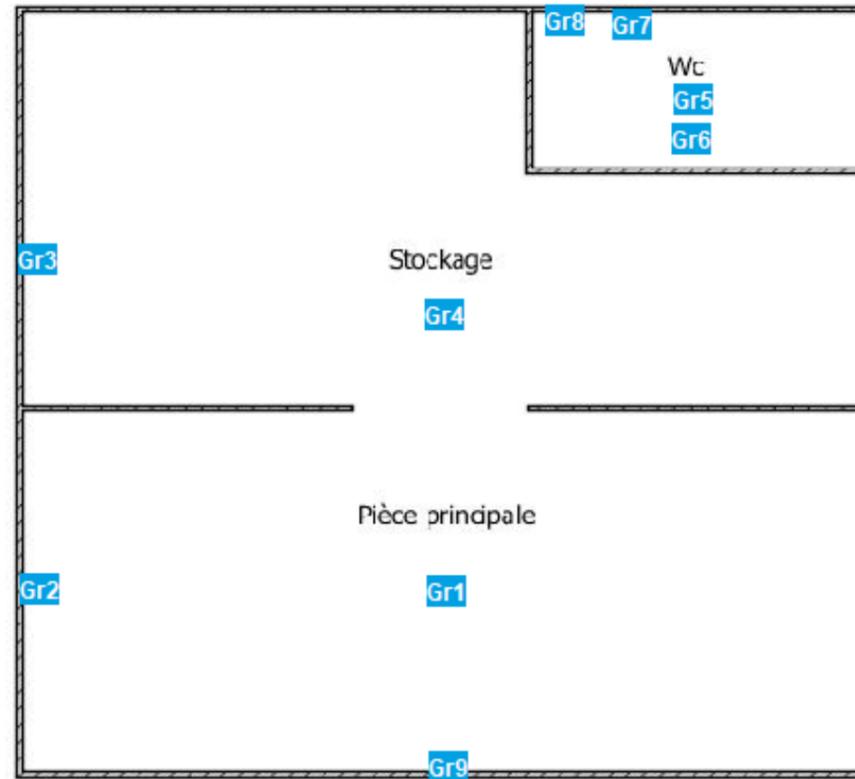
Plan n° 1-Plan

N	Gr1	Colle de moquette	O	NFA
N	Gr2	Murs RAS	N	
N	Gr3	Crépi	O	NFA
N	Gr4	Carrelage posé frais/frais	N	
N	Gr5	Colle de carrelage	O	SOL
N	Gr6	Colle de carrelage	O	SOL
N	Gr7	Colle de plinthe	O	NFA
N	Gr8	Colle de Faience	O	NFA
N	Gr9	Fenêtre double vitrage joint caoutchouc ou silicone	N
