## Bâtiment Rue Henry-Dunant 20 1110 Morges

Type de diagnostic : avant travaux  
Diagnostic avant travaux : tout le bâtiment  
Rapport N°: 1516/6 A  
Version du rapport : 1  
Date d'émission : 03.05.2024

<b>Rapport N°:</b>	1516/6 A
<b>Type de diagnostic :</b>	Diagnostic amiante avant travaux
<b>Nombre de pages inclus annexes :</b>	12 pages
<b>Type de bâtiment :</b>	bâtiment public
<b>Année de construction :</b>	1958
<b>Adresse du bâtiment :</b>	Rue Henry-Dunant 20 1110 Morges
<b>N° de parcelle :</b>	387
<b>N°ECA :</b>	2421

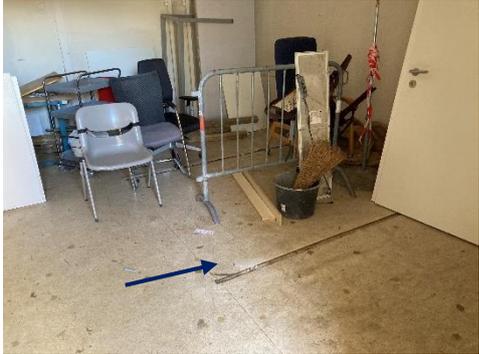
P01 rez-de-chaussée ancienne morgue revêtement de sol
	P02 rez-de-chaussée ancienne morgue revêtement de sol
	P03 rez-de-chaussée ancienne morgue colle de moquette
	P04 rez-de-chaussée ancienne morgue sol coulé
	P05 rez-de-chaussée ancienne morgue colle de carrelage au sol

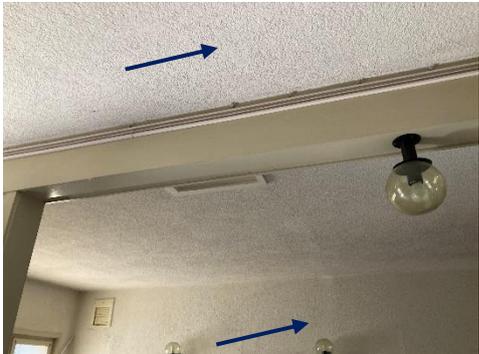
P06 rez-de-chaussée ancienne morgue crépi au mur
	P07 rez-de-chaussée ancienne morgue crépi au plafond

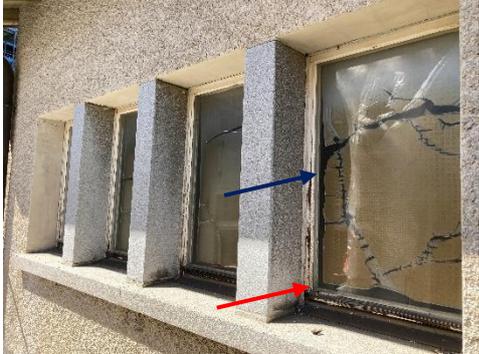
P08 rez-de-chaussée ancienne morgue mastic de fenêtre
	<b>P09</b> <b>extérieur</b> <b>façades</b> <b>masse d'égalisation</b>

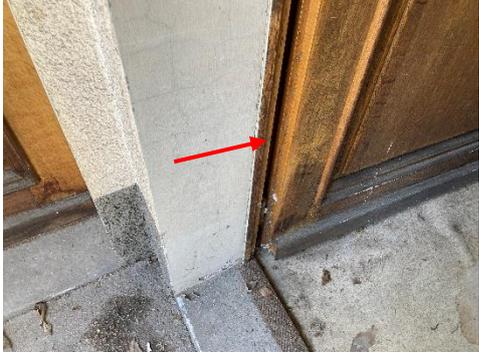
<b>P10</b> <b>extérieur</b> <b>façades</b> <b>masse d'égalisation</b>

<b>P10</b>	<b>masse d'égalisation</b>	<b>NFA</b>	<b>1</b>	<b>a</b>	<b>LAB</b>	NE	<b>10 m / entre les cadres de portes et la maçonnerie</b>
		P11	crépi extérieur	NFA	-	N	LAB	-	-
		P12	crépi extérieur	NFA	-	N	LAB	-	-
	toiture	N	Tuiles en terre cuite	-	-	N	EXP	-	-

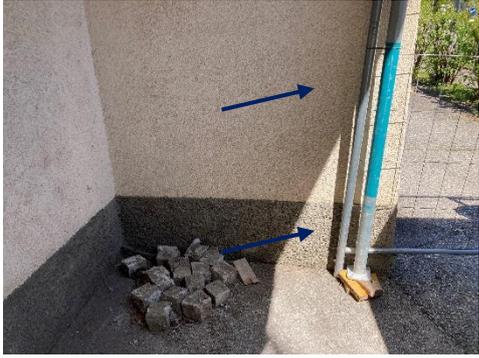
<p>P11 extérieur façades crépi extérieur</p>

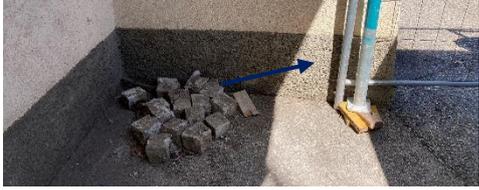
<p>P12 extérieur façades crépi extérieur</p>
Le constats (matériau contenant de l'amiante sur la base de la connaissance du diagnostiqueur)

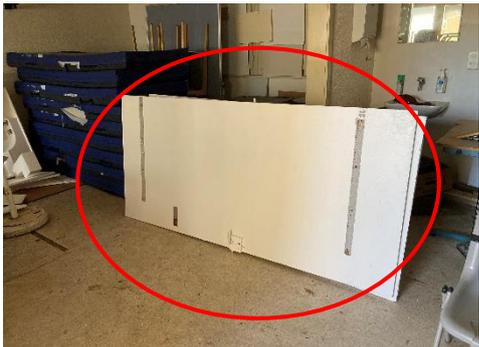
<p><b>E01</b> <b>rez-de-chaussée</b> <b>ancienne morgue</b> <b>porte en fibrociment</b></p>

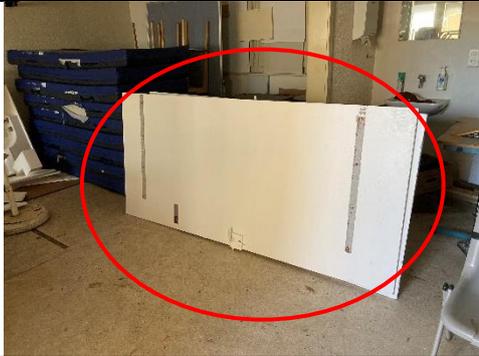
Fiche n°1			
Bâtiment	Bâtiment Rue Henry-Dunant 20 1110 Morges		
Produit	Porte en fibrociment		
N° sondage	photographie	localisation	quantité (estimation)
E01

rez-de-chaussée, ancienne morgue	2 pièces
Evaluation du matériau, risque de libération d'amiante			1
Teneur en amiante et degré d'agglomération	Matériau Fortement aggloméré		1
Etat de la surface du matériau	Intact, Non endommagé		0
Influences extérieures	aucune influence extérieure		0
Evaluation de l'utilisation des locaux, risque de contact avec l'amiante et exposition			
Type et fréquence d'utilisation des locaux	Emplacement du matériau contenant de l'amiante		
	Facilement accessible	Difficilement accessible	Dans un espace confiné
Régulière, par des enfants, des adolescents ou des sportifs	A	A	B
Continue ou fréquente par d'autres personnes	A	B	C
Occasionnelle ou rare	B	C	C
Détermination du degré d'urgence des mesures à prendre			
Evaluation du matériau	Risque de libération d'amiante

A	B	C
≤1	III	III	III
2	II	II	III
3	I	II	II
≥4	I	I	I
Recommandations selon le degré d'urgence			
Un assainissement immédiat n'est pas absolument nécessaire, mais il doit avoir lieu avant d'entreprendre des travaux qui affecteraient le matériau contenant de l'amiante. Il est par ailleurs nécessaire de procéder à une réévaluation régulière tous les 2 à 5 ans et en cas de modification de l'utilisation des locaux ou lors d'incidents particuliers. Par "incident particulier", on entend tout dommage (causé, par exemple, par l'eau ou le feu) et toute atteinte ou action incontrôlée qui affecte le matériau contenant de l'amiante. Lorsqu'un tel incident particulier se produit, il faut déterminer à l'aide de mesures de qualité de l'air si l'atmosphère des locaux concernés a été contaminée.			
Situation actuelle			
Situation potentiellement dangereuse	non	Il s'agit de matériaux fortement agglomérés en bon état et situés dans des locaux rarement utilisés

Risque (selon l'expérience du diagnostiqueur)	faible		
Recommandations	aucune		
Assainissement			
Par	une entreprise de désamiantage reconnue si retrait par action mécanique (sciage, fraisage, cassage, perçage...) un ouvrier instruit si démontage sans détérioration		
Document de référence	Selon polludoc.ch, fiches thématiques SUVA : brochure 84053 de la Suva, fiche SUVA 33031		
Elimination			
Filières d'élimination	Décharge type B (éléments entiers et grands fragments) Décharge type E (petits fragments, poussières, poussières fines)

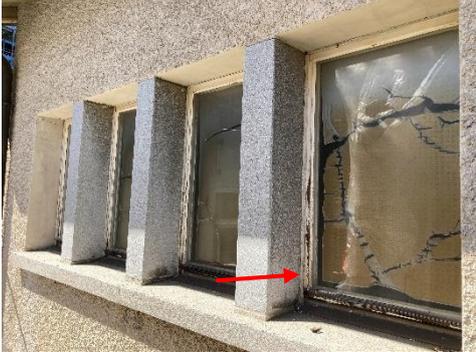
<b>Fiche n°2</b>			
<b>Bâtiment</b>	Bâtiment Rue Henry-Dunant 20 1110 Morges		
<b>Produit</b>	Masse d'égalisation (joint entre les cadres et la maçonnerie)		
<b>N° sondage</b>	photographie	<b>localisation</b>	<b>quantité (estimation)</b>
P09

extérieur, façades	15 m / entre les cadres de fenêtres et la maçonnerie
P10

extérieur, façades	10 m / entre les cadres de portes et la maçonnerie
<b>Situation actuelle</b>			
Situation potentiellement dangereuse	non	il s'agit de matériaux fortement aggloméré, situés à l'extérieur	
Risque (selon l'expérience du diagnostiqueur)	faible		
Recommandations	aucune		
<b>Assainissement</b>			
Par	une entreprise de désamiantage reconnue : - si traitement mécanique (p. ex. ponceuse) du mastic des professionnels du bâtiment dûment formés : - si traitement manuel (ciseau à bois ou procédé thermique) du mastic		
Document de référence	Selon polludoc.ch, fiche thématique SUVA : 33044 « retrait de la masse d'égalisation entre le cadre et la maçonnerie (zone orange) »

<b>Elimination</b>			
Filières d'élimination	Décharge type E
